北労基発第148号の1
平成23年11月22日

北海道労働局労働基準部長

建設業における中毒等災害防止対策の徹底について（緊急要請）

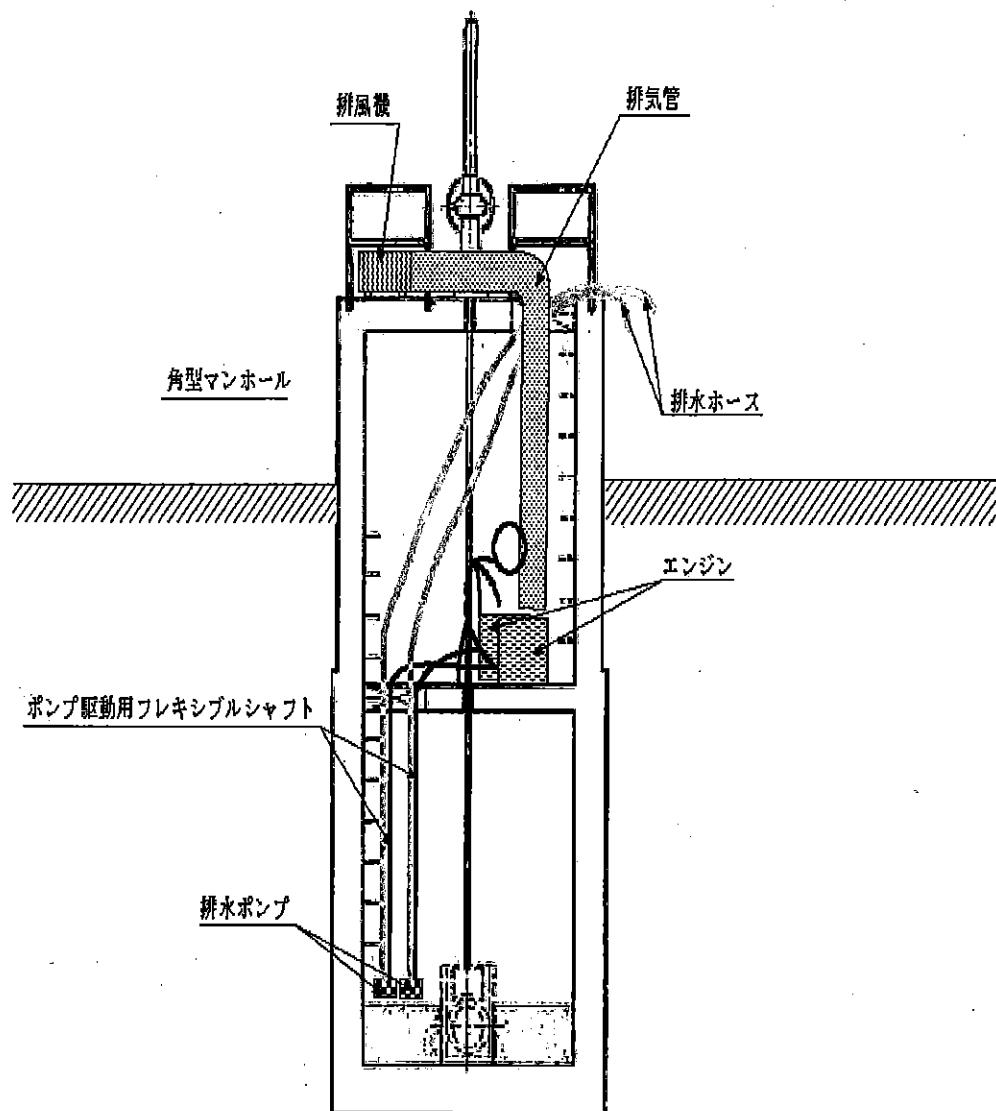
(災害発生状況の略図)

公共下水道新設工事において、既設マンホールのインバートコンクリートを施工するに当たり、接続されている既設マンホール（別添災害発生状況の略図参照）からの下水の流入を止める必要があったが、当該マンホールの止水ゲートが壊れていたことから、マンホール内の水位を低下させるためポンプを設置し、排水することとした。

災害発生前日の夕方にガソリンエンジン式ポンプ2台をリースし、マンホール内の中段にある踊り場に設置し、試運転した。その際、エンジンからの排気ガスをマンホール外に排出する必要があると考え、排風機もリースすることとした。

災害発生当日、午前8時から、マンホール内の中段踊り場にポンプ2台を設置し、排風機の排気管の口をポンプのエンジンのすぐ上に設置して、ポンプ2台及び排風機を同時に稼働させた。

その後、午前10時半頃、2回目の給油を行う時間になったが、Aの姿が見当たらず、Bが捜したところ、マンホール内の中段踊り場で倒れているAを発見したため、BはCとともに救出のためマンホール内に入ったが、2名とも気分が悪くなり、Cは自力で脱出したが、Bは後から救出に入った別の同僚にAとともに救出され、3名とも病院に搬送され、一酸化炭素中毒と診断され、入院した。

一酸化炭素中毒災害が発生したマンホール内の排水作業の状況

① 屋内、ピット内部、マンホール内部、井戸等、自然換気が不十分な場所において内燃機関を有する機械（エンジンカッター、エンジンポンプ等）を用いての作業（コンクリート切断・はつり作業、水替え作業等）は原則禁止であるが、止むを得ず作業を行う場合には、以下に留意すること。

- ・作業開始（再開を含む）前には、CO濃度等を測定し、必要な場合には換気を行うこと。

- ・有効な呼吸用保護具を使用すること。
- ・作業中は十分な換気能力を有する換気装置を設置し、有効に稼働させること。
- ・労働者が作業を行っている間、継続的にCO濃度等を測定すること。
